## Assessment and optimal design of lighting of emergency exit route based on standards and time performance: Case study of a combined cycle power plant

The aim of this study is to assess the emergency lighting and safety signs in a combined-cycle power plant before and after the intervention. The considered intervention is redesigning the EER.

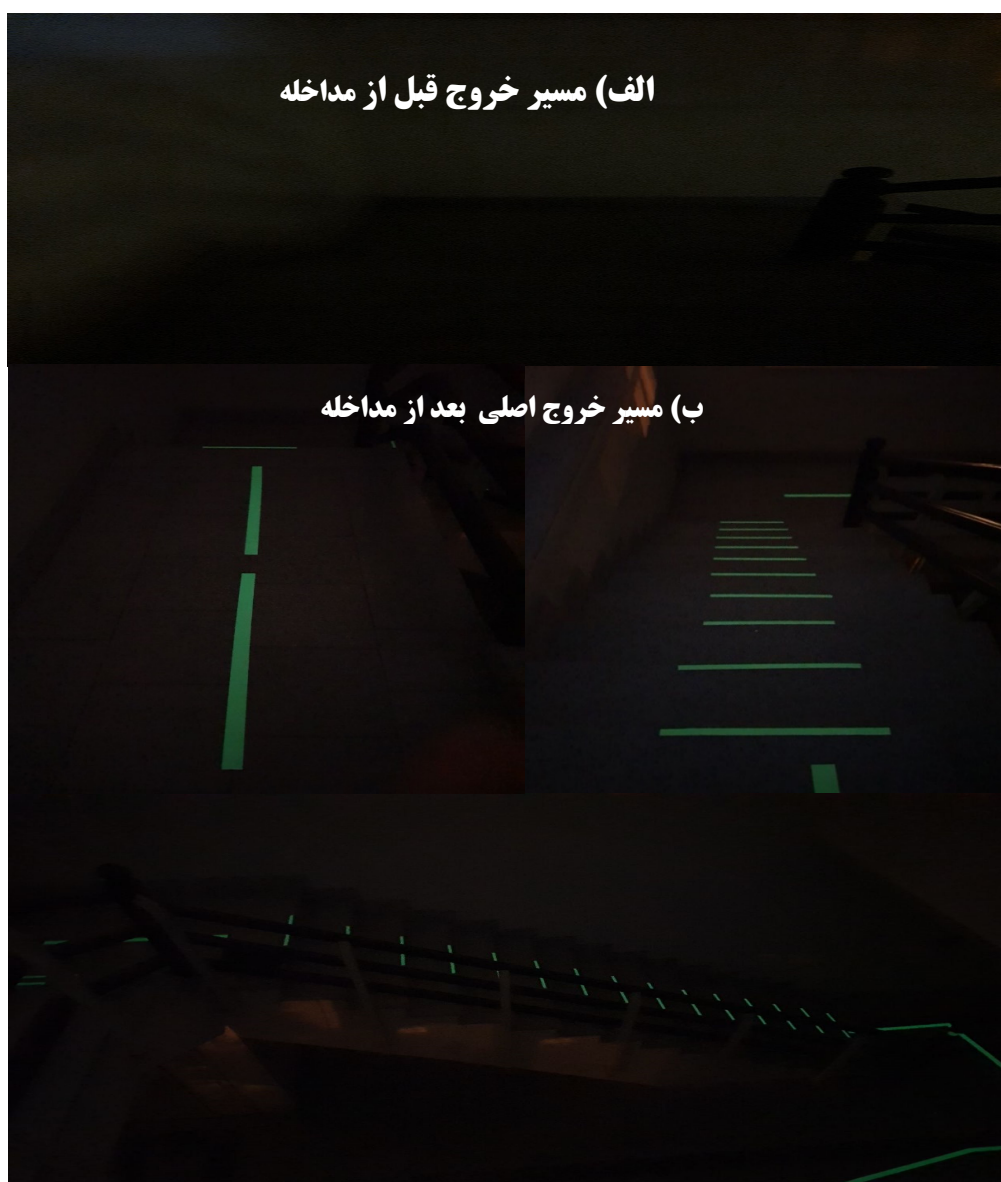
شکل ۲. مسیر خروج اصلی و اضطراری قبل و بعد از مداخله

جهت انجام مداخله در ابتدای امر، کلیه وسایل و تجهیزاتی که در مسیر خروج افراد وجود داشت و مانع از حرکت آنها شده و یا احتمال برخورد با آن ها وجود داشت از مسیر خروج اضطراری حذف شدند. سپس نوارهای فتولومیسنت در طول مسیر خروج افراد به طول ۱۵۰ متر نصب گردیدند. نصب نوارهای مذکور و اندازه گیری مجدد روشنایی در شرایط قطع جریان برق عادی و اضطراری نشان داد که روشنایی کف و خط مرکزی مسیرهای فرار از ۵/۵۲ به ۱۹/۹۰ لوکس افزایش یافته است. علایم و نمادهای خروج اضطراری ناواضح که به اشتباه نصب شده بود، اصلاح گردید و همچنین ۵ علامت خروج اضطراری در ارتفاع ۱/۵ متری روی دیوارها در نزدیکی درب های خروج، ابتدای پله ها و پاگرد ها نصب شد. تمام مداخلات و اصلاحات نامبرده مطابق با استانداردهای OSHA، ISO 3864-4 و EN ISO 7010 انجام شد.

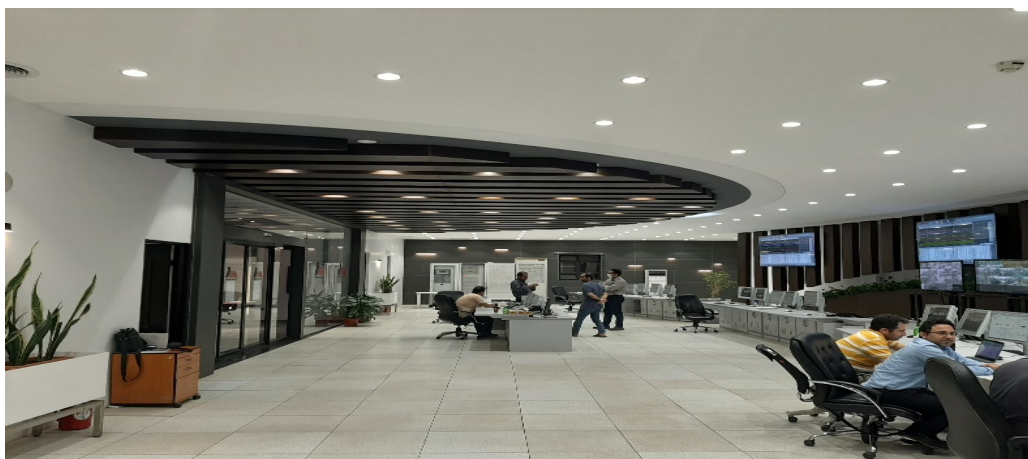
شکل ۳. چیدمان افراد و منابع روشنایی اتاق کنترل نیروگاه

فضای مطالعه متشکل از یک ساختمان شامل ۷ اتاق و ۳ راهرو بود. روشنایی عادی اتاق کنترل توسط ۱۳۲ لامپ SMD (شکل ۳)، راهروی میانی ۱۲ و راهروی اصلی ۴۵ و در راه پله توسط ۱۲ لامپ فلورسنت در ۶ چراغ (شکل ۴) تامین می‌گردید. اندازه گیری میزان روشنایی در اتاق کنترل برابر با ۵۸۰ لوکس بود. براساس اندازه گیری های انجام شده میزان روشنایی موجود در راهروی میانی برابر با ۱۰۰ لوکس و در سالن انتظار

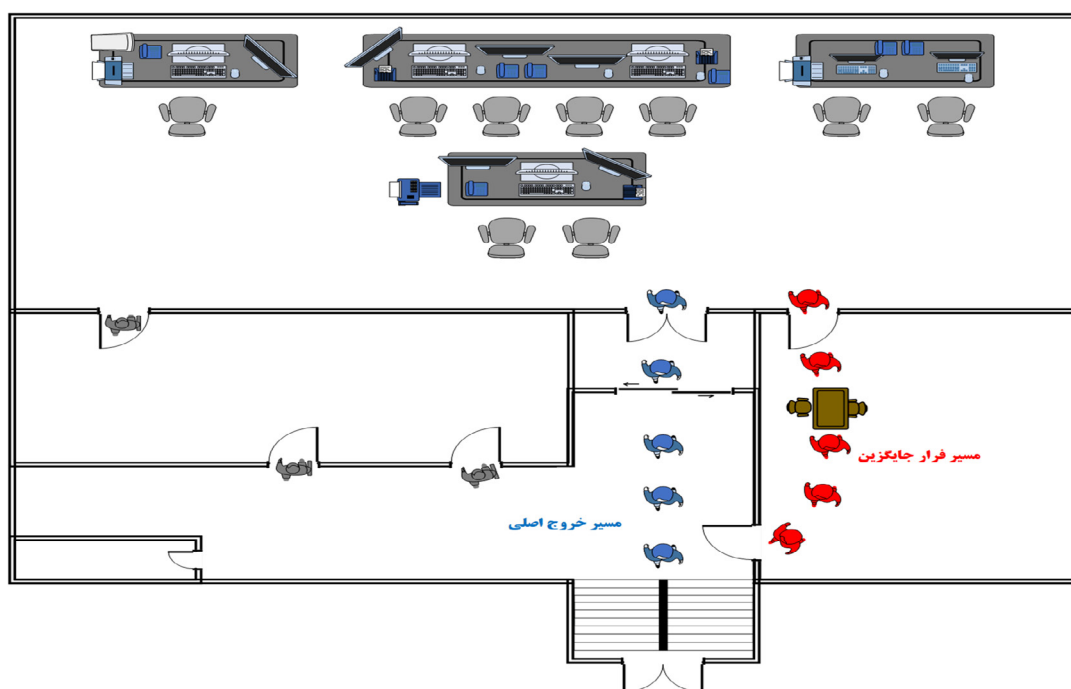
شکل ۴. چگونگی توزیع نفرات و مسیرهای خروج اضطراری اصلی و فرعی اتاق کنترل نیروگاه
