## Assessment and optimal design of lighting of emergency exit route based on standards and time performance: Case study of a combined cycle power plant

## ارزیابی و طراحی بهینه روشنایی مسیر خروج اضطراری براساس استاندارد و عملکرد زمانی افراد: مطالعه موردی نیروگاه سیکل ترکیبی

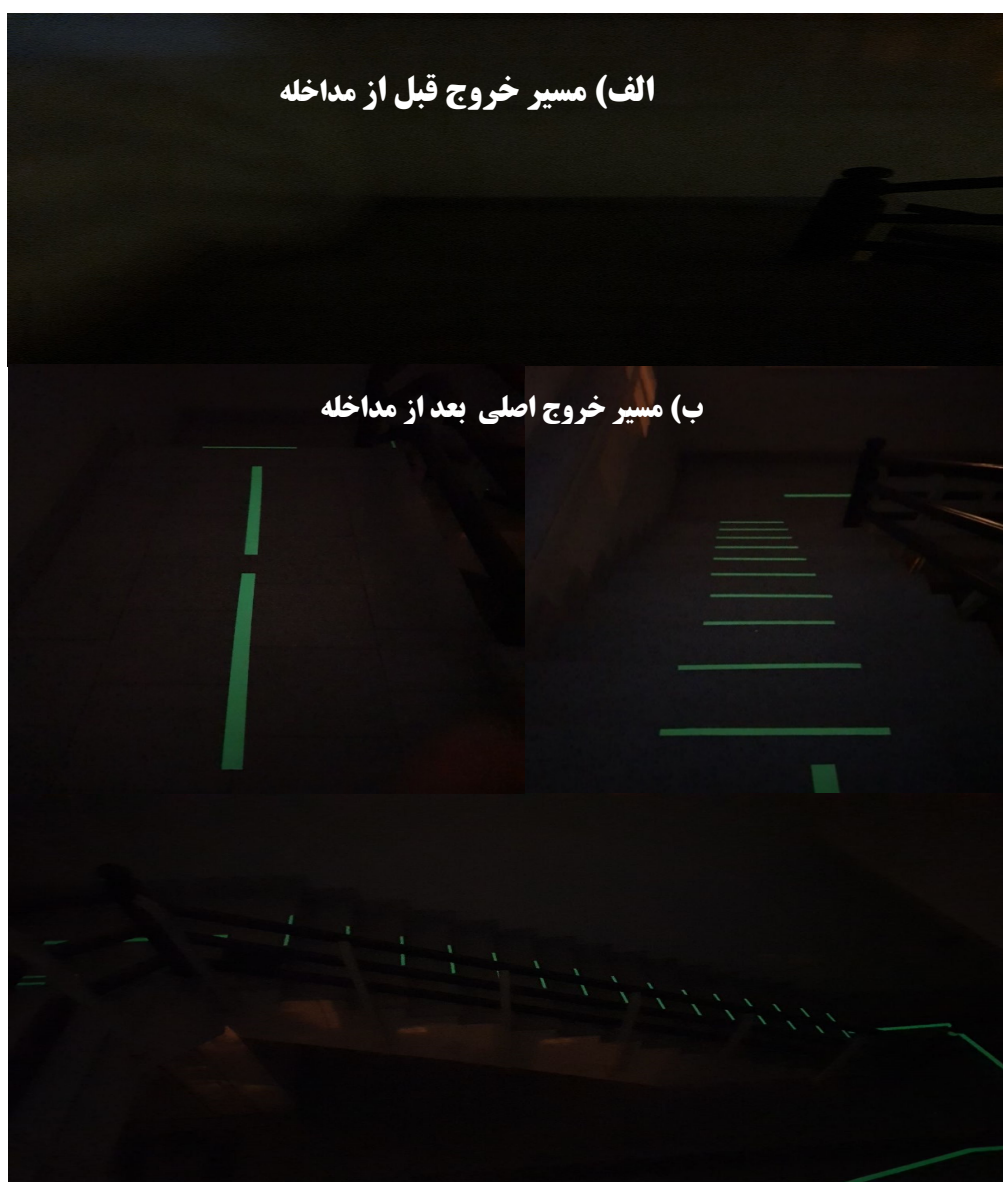
شکل ۲. مسیر خروج اصلی و اضطراری قبل و بعد از مداخله

جهت انجام مداخله در ابتدای امر، کلیه وسایل و تجهیزاتی که در مسیر خروج افراد وجود داشت و مانع از حرکت آنها شده و یا احتمال برخورد با آن ها وجود داشت از مسیر خروج اضطراری حذف شدند. سپس نوارهای فتولومیسنت در طول مسیر خروج افراد به طول ۱۵۰ متر نصب گردیدند. نصب نوارهای مذکور و اندازه گیری مجدد روشنایی در شرایط قطع جریان برق عادی و اضطراری نشان داد که روشنایی کف و خط مرکزی مسیرهای فرار از ۵/۵۲ به ۱۹/۹۰ لوکس افزایش یافته است. علایم و نمادهای خروج اضطراری ناواضح که به اشتباه نصب شده بود، اصلاح گردید و همچنین ۵ علامت خروج اضطراری در ارتفاع ۱/۵ متری روی دیوارها در نزدیکی درب های خروج، ابتدای پله ها و پاگرد ها نصب شد. تمام مداخلات و اصلاحات نامبرده مطابق با استانداردهای OSHA، ISO 3864-4 و EN ISO 7010 انجام شد.

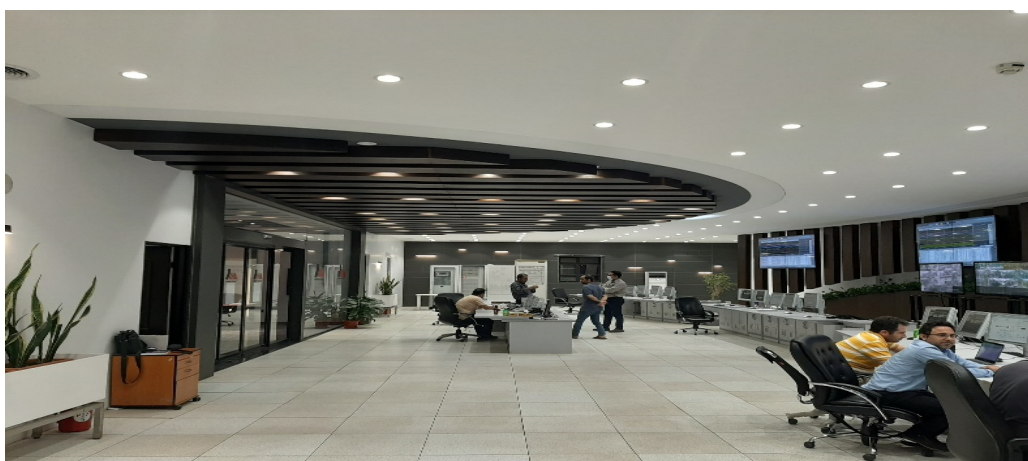
شکل ۳. چیدمان افراد و منابع روشنایی اتاق کنترل نیروگاه

فضای مطالعه متشکل از یک ساختمان شامل ۷ اتاق و ۳ راهرو بود. روشنایی عادی اتاق کنترل توسط ۱۳۲ لامپ SMD (شکل ۳)، راهروی میانی ۱۲ و راهروی اصلی ۴۵ و در راه پله توسط ۱۲ لامپ فلورسنت در ۶ چراغ (شکل ۴) تامین می‌گردد. اندازه گیری میزان روشنایی در اتاق کنترل برابر با ۵۸۰ لوکس بود. براساس اندازه گیری های انجام شده میزان روشنایی موجود در راهروی میانی برابر با ۱۰۰ لوکس و در سالن انتظار

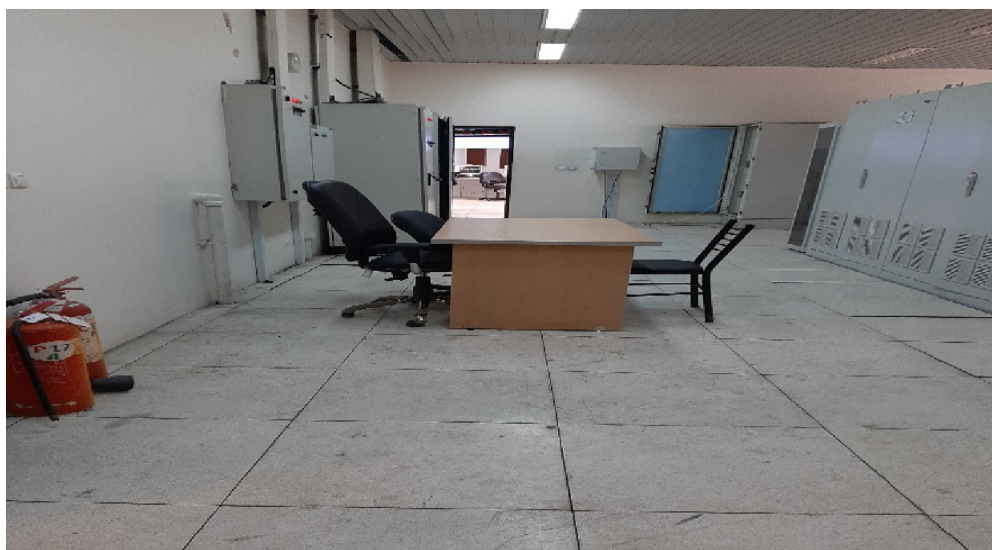
شکل ۵. تصویر راهروی خروج اضطراری

موانع موجود که در هنگام فرار احتمال برخورد افراد با آنها وجود دارد، مورد بررسی قرار گرفت. ساختمان کنترل نیروگاه برای دسترسی به راهرو منتهی به درب خروج از قسمت اتاق کنترل دارای دو مسیر بود که یکی از آن ها اصلی و دیگری فرعی بود. درب اصلی بصورت اتوماتیک و برقی بود و در هنگامی که به علت نقص سیستم الکتریکی از کارایی لازم برخوردار نبود، افراد می‌بایست از درب مجاور که اتاق تاسیسات بوده و دارای تابلوهای برق زیادی است، مسیری به طول ۱۱ متر را طی نموده تا به راه پله ها برسند. همچنین در مسیر مذکور یک میز و سه صندلی وجود داشت که مانع حرکت افراد در هنگام فرار شده بود و احتمال آسیب دیدگی افراد در برخورد با آنها بسیار بالا بود (شکل ۵). بررسی علائم راهنمای مسیر خروج نشان داد در طول مسیر تنها دو علامت خروج با مفهوم خروج (Exit) وجود داشت که یکی از آن ها دارای تصویر فرد در حال فرار به جهتی که مسیر خروج را به درستی نشان نمی داد و دیگری تنها شامل عبارت "خروج" بود. نکته بعدی نصب نامناسب علائم خروج در مسیر خروج اضطراری بود. تابلو اول در ارتفاع نزدیک به سقف قرار داشت، بگونه ای که برای افراد به ویژه در هنگام بروز حریق قابل رویت نبوده و علامت دیگر حتی در هنگام وجود منابع روشنایی اضطراری نیز به درستی قابل رویت نبود زیرا که با رنگ نامناسب و بر روی یک کاغذ نوشته شده بود. همچنین ساختمان تنها دارای یک مسیر خروج اضطراری و فاقد راه پله خروج اضطراری به صورت مجزا بود.
