## Assessment and optimal design of lighting of emergency exit route based on standards and time performance: Case study of a combined cycle power plant

## ارزیابی و طراحی بهینه روشنایی مسیر خروج اضطراری براساس استاندارد و عملکرد زمانی افراد: مطالعه موردی نیروگاه سیکل ترکیبی

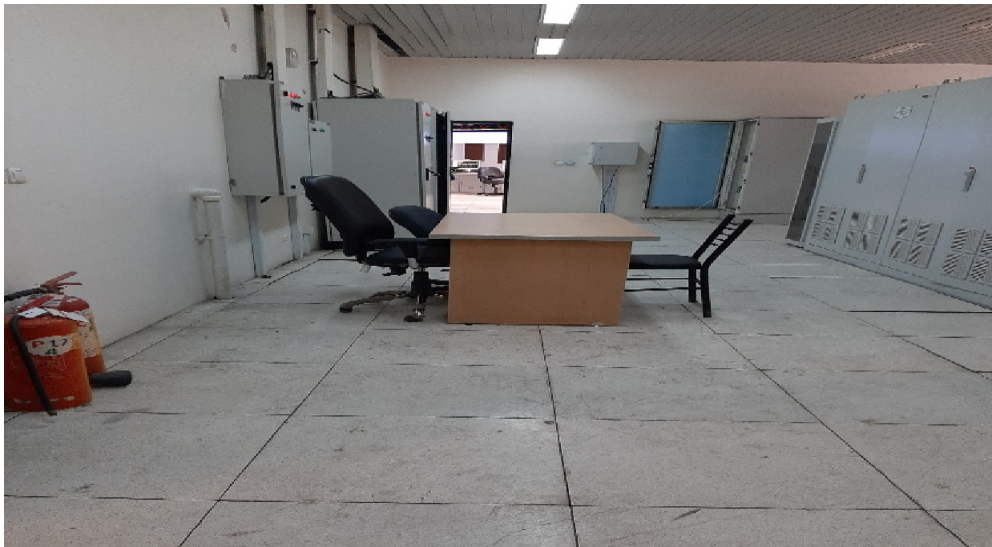
شکل ۵. تصویر راهروی خروج اضطراری

موانع موجود که در هنگام فرار احتمال برخورد افراد با آنها وجود دارد، مورد بررسی قرار گرفت. ساختمان کنترل نیروگاه برای دسترسی به راهرو منتهی به درب خروج از قسمت اتاق کنترل دارای دو مسیر بود که یکی از آن ها اصلی و دیگری فرعی بود. درب اصلی بصورت اتوماتیک و برقی بود و در هنگامی که به علت نقص سیستم الکتریکی از کارایی لازم برخوردار نبود، افراد می‌بایست از درب مجاور که اتاق تاسیسات بوده و دارای تابلوهای برق زیادی است، مسیری به طول ۱۱ متر را طی نموده تا به راه پله ها برسند. همچنین در مسیر مذکور یک میز و سه صندلی وجود داشت که مانع حرکت افراد در هنگام فرار شده بود و احتمال آسیب دیدگی افراد در برخورد با آنها بسیار بالا بود (شکل ۵). بررسی علائم راهنمای مسیر خروج نشان داد در طول مسیر تنها دو علامت خروج با مفهوم خروج (Exit) وجود داشت که یکی از آن ها دارای تصویر فرد در حال فرار به جهتی که مسیر خروج را به درستی نشان نمی داد و دیگری تنها شامل عبارت "خروج" بود. نکته بعدی نصب نامناسب علائم خروج در مسیر خروج اضطراری بود. تابلو اول در ارتفاع نزدیک به سقف قرار داشت، بگونه ای که برای افراد به ویژه در هنگام بروز حریق قابل رویت نبوده و علامت دیگر حتی در هنگام وجود منابع روشنایی اضطراری نیز به درستی قابل رویت نبود زیرا که با رنگ نامناسب و بر روی یک کاغذ نوشته شده بود. همچنین ساختمان تنها دارای یک مسیر خروج اضطراری و فاقد راه پله خروج اضطراری به صورت مجزا بود.
